## Das 1x1 der Zirkonoxid-Behandlung

**Indizes: Vollkeramik, Zirkoniumdioxid, Verblendung, Verblendfrakturen, Heilbrand, Abstrahlen, Checkliste Handlungsempfehlungen**

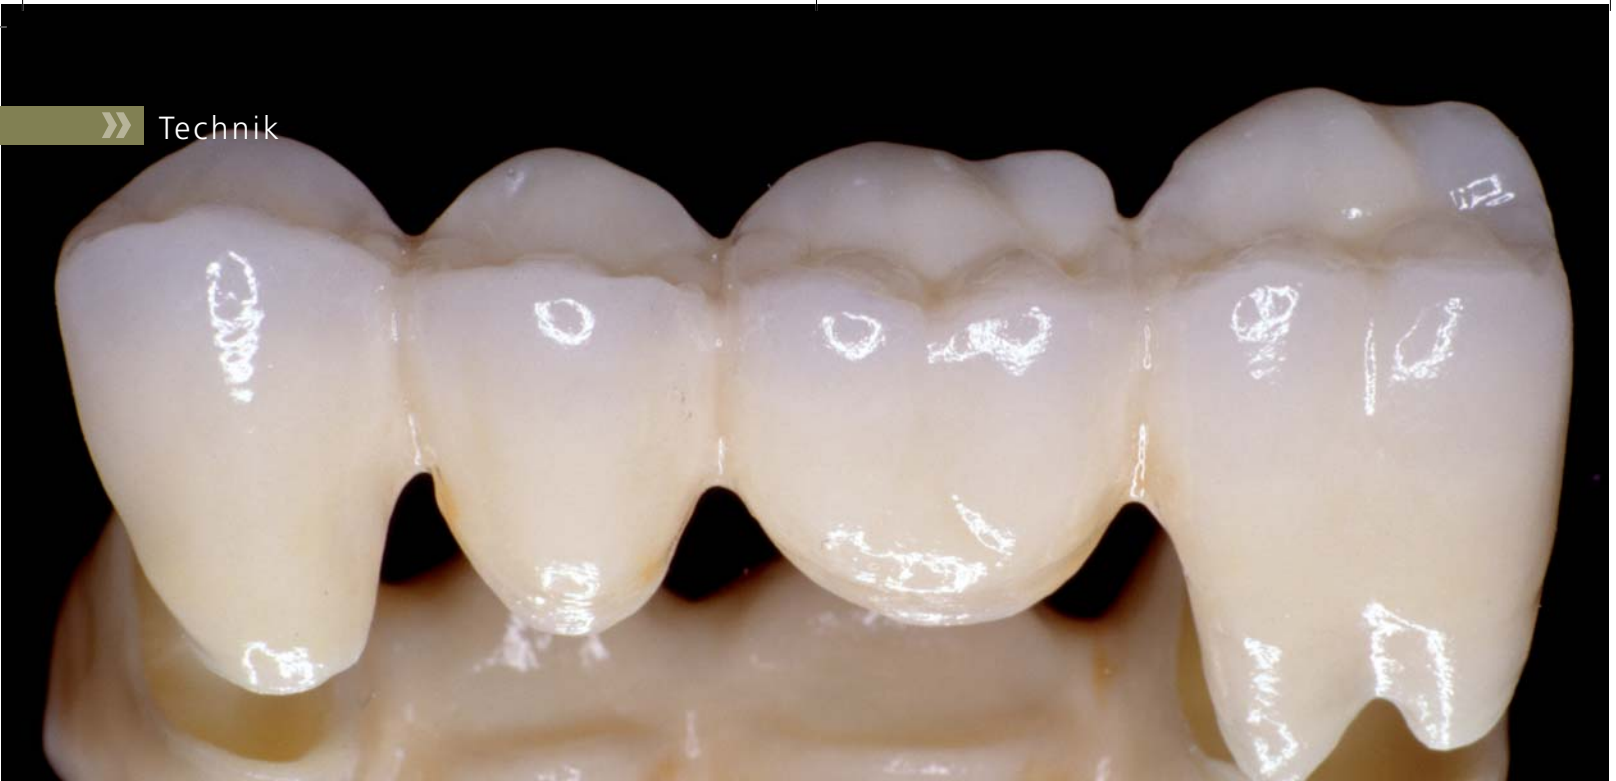
ZrO<sub>2</sub>-Brücke (Lava), seit 6 Jahren in situ.

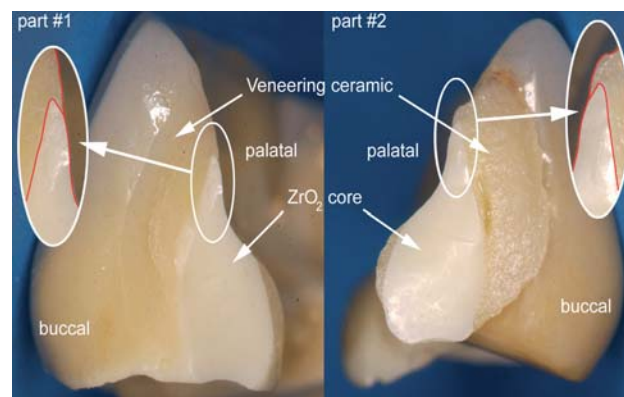
Abb. 1:  $ZrO_2$ -Gerüste blieben weitgehend frakturfrei; Chippings stören den klinischen Erfolg. (Foto: Prof. Matthias Kern, Universität Kiel)

Ganz ungetrüb ist die klinische Erfahrung mit  $ZrO_2$  jedoch nicht. Prof. Matthias Kern, (Universität Kiel) wies auf dem 9. Keramiksymposium auf das Risiko der Verblendfrakturen (Chippings) hin (Abb. 1). So wurden in einigen Studien Chippings beobachtet, deren Misserfolgsrate einen Anteil bis zu 25 Prozent erreichte [Sailer 2007, Wolfart 2009]. Die Abplatzungen traten oft innerhalb der ersten drei Jahre auf [Tinschert 2005]. Dafür verantwortlich ist, dass anfänglich die  $ZrO_2$ -Gerüste im Vertrauen auf die hohe Bruchbiegefestigkeit sehr grazil mit dünnen Wandstärken ausgeschliffen und dicke Verblendschichten aufgetragen wurden, die unter Kaudruck Opfer von Zugspannungen wurden (Abb. 2). Ferner waren die WAK-Werte zwischen Gerüst- und Verblendwerkstoff nicht immer optimal abgeglichen. Kern empfahl, die Wandstärke der  $ZrO_2$ -Gerüste nicht unter 0,8 mm einzustellen und die Gerüstform anatoforn (der anatomischen Form folgend) zu gestalten, so dass die Verblendung von den Höckern unterstützt wird (Abb. 3). Die hohe Kaubelastung ist aber auch für konventionelle Werkstoffe eine Herausforderung; so ergab eine Meta-Analyse von Studien mit 4118 metallkeramischen Brücken, dass nach 15 Jahren 20 Prozent Misserfolge eingetreten waren [Creugers 1994]. Deshalb betonen Kliniker, dass in Langzeitstudien mit  $ZrO_2$ -Restaurationen nur jene Zwischenfälle aufgetreten sind, die wir auch von der Metallkeramik in ähnlicher, prozentualer Größenordnung kennen: Postoperativer Vitalitätsverlust und Abplatzungen der Verblendkeramik [Pospiech 2005].
