## Zirkonoxidkeramikbrücken im sechsten Jahr unter universitärer Beobachtung

# BRÜCKEN AL DENTE – BISHER OHNE GERÜSTFRAKTUREN

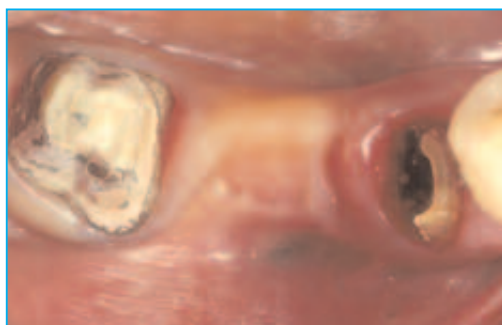
Abb. 1: Ausgangssituation mit einer Längsfraktur des Brückenpfeilers 45. Der frakturierte Pfeilerzahn war nicht mehr erhaltungswürdig und musste extrahiert werden.

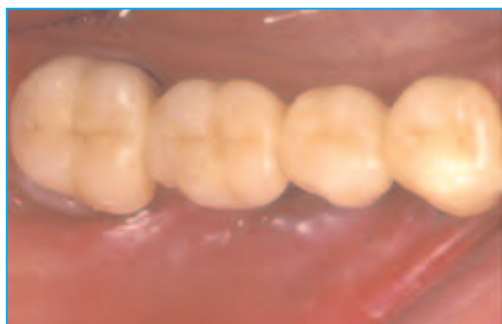
Abb. 2: Brückenrestauration 45–47 mit ZrO<sub>2</sub>-Gerüst, sieben Jahre frakturefrei in situ

und viergliedrige Brücken mit Gerüsten aus yttriumoxid-dotiertem  $ZrO_2$  eingesetzt. Alle Pfeilerzähne wurden mit einer 0,6 bis 0,8 mm tiefen Hohlkehle präpariert. Die Wandstärke der Pfeilerkappen wurde 0,6 mm dick und die Brückenkonnektoren mit 16 mm<sup>2</sup> Verbinderfläche ausgeführt. Die Verblendung erfolgte mit *Vita D*, die Befestigung im Frontzahn mit einem Phosphatmonomerkleber (*Panavia 21*), im Seitenzahn konventionell mit Zinkoxidphosphatzement (*Harvard Cement*). Während einer maximalen Tragezeit von 7,5 Jahren (mittlere Beobachtungszeit fünf Jahre) mussten vier Brücken rezementiert und fünf Pfeilerzähne endodontisch behandelt werden; ein Brückengerüst ►

- ▶ frakturierte nach Trepanation einer Pfeilerkrone; weitere Gerüstfrakturen traten nicht auf. In Anbetracht der literaturbelegten Erfahrung, dass VMK-Brücken nach fünf, zehn und 15 Jahren Tragezeit Überlebensraten von 96, 87 und 85 Prozent aufweisen [Walton 2002] – also pro Jahr mit einer Verlustquote von etwa 1 Prozent zu rechnen ist –, hat sich ZrO<sub>2</sub> für Brückengerüste im Front- und Seitenzahnbereich eindeutig qualifiziert. Auch Freidendbrücken konnten sich in einer separa-
